ONGEVAL MARTINAIR DC-10-30F, MP495

FARO, 21 DEC. 1992

Beperkte aanvullende analyse

AvioConsult

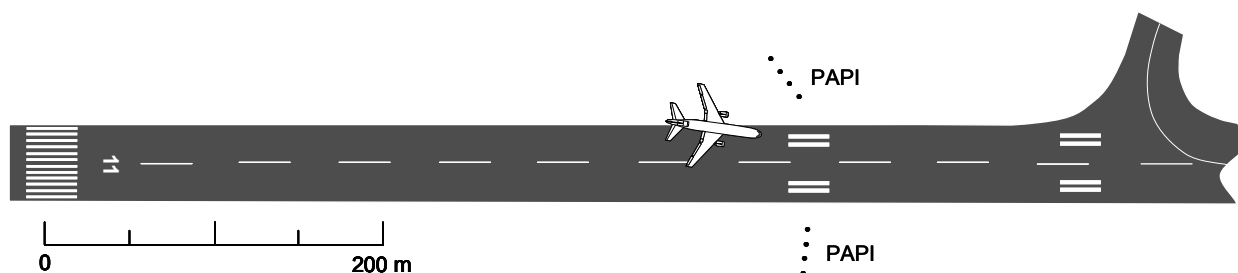
3.1.15. Volgens het RvO § 1.12.1 landde het vliegtuig aan de linkerzijde van baan 11. De schets met de juiste locatie in RvO Annex 11 is echter niet leesbaar door het verkleinen en kopiëren. In § 2.3.1 van het rapport van het Nationaal Lucht- en Ruimtevaart Laboratorium (NLR) te Amsterdam (Ref. 6) wordt de plaats van neerkomen in woorden beschreven: Het vliegtuig kwam neer op een afstand van 392 m van de baandrempel, 124 m voorbij de 268 m lange 'touchdown' zone, op 22 m links van het midden van de 45 m brede landingsbaan, met het middelste landingsgestel (midden onder de romp, tussen beide hoofdlandingsgestellen) op de rand tussen de baanlampen en het terrein. Volgens het NLR kwam het linker hoofdlandingsgestel dus geheel buiten de landingsbaan terecht; slechts het rechter hoofdlandingsgestel kwam neer op het asfalt van de landingsbaan. Het werd niet duidelijk of het terrein naast de baan hoger of lager lag dan het asfalt en of het linker landingsgestel wellicht daarin wegzakte, waarmee de breuk in het rechterlandingsgestel ook zou kunnen worden verklaard. Zie Figuur 3 hieronder en ook § 2.4.7.

Fig. 3. Plaats landing (touchdown) op het eerste deel van de landingsbaan.

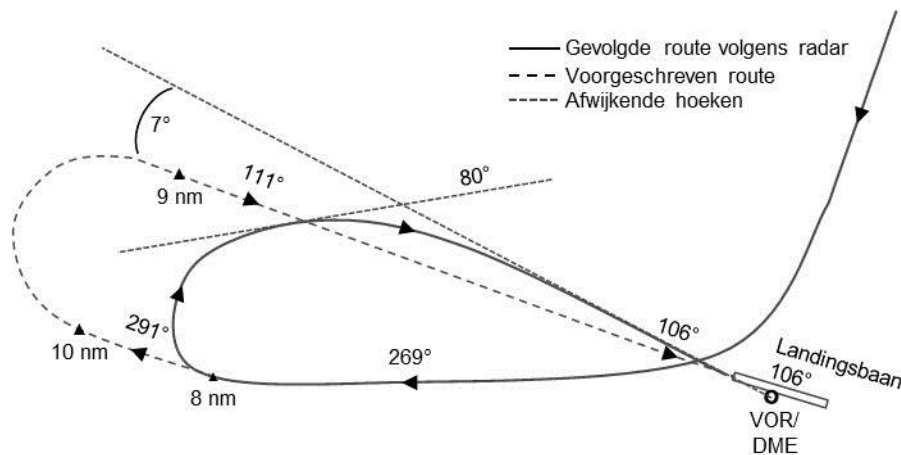
4.2.2. Uit het in Bijlage 2 en Figuur 4 hieronder geplote naderingspad van het vliegtuig blijkt dat al op ca. 8 nm van het VOR baken de bocht naar de naderingskoers werd ingezet; volgens de procedure en de toestemming van de verkeersleiding te vroeg, maar dit wordt ook wel aan de vlieger overgelaten (als er geen overig verkeer is). Op de CVR (07:26:43 UTC) is opgenomen dat de gezagvoerder toestemming gaf om op 8 nm in te draaien; er werd niets over slecht weer gezegd als mogelijke reden van de vervroegde bocht. De naderingsradiaal van 111° werd ingesteld om 07:28:36 UTC ten behoeve van de automatische piloot. Even later zegt de copiloot een koers van 080° te willen wat de gezagvoerder bevestigde. Een dergelijke koers van 30° verschil met de aanvliegradiaal (111°) wordt gebruikt als op de hand wordt gevlogen. Zodra de naderingsradiaal bijna wordt bereikt toont een instrument dat aan en moet de koers 30° worden verlegd naar de naderingsradiaal. In dit geval zette de automatische piloot de bocht in en kwam precies op de ingestelde koers van 080 uit, zoals blijkt uit het door de CvO ingetekende naderingspad. Of daarna de naderingsradiaal van 111° werd ingesteld werd niet opgenomen op de CVR. Als gevolg van de niet op

Fig. 4. Nadering vliegveld Faro uit Approach Chart, uit Bijlage 2.

de automatische piloot ingestelde naderingsradiaal, en een blijkbaar te late reactie bij het naderen van de 111° radiaal ziet de laatste bocht er op de radarplot in Bijlage 2 nogal verwaaid uit omdat blijkbaar geen rekening werd gehouden met de invloed van de zuidenwind. De automatische piloot zou eerder zijn ingedraaid, zelfs met de heersende wind.

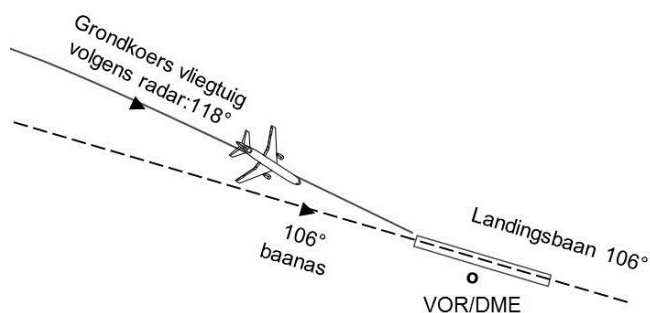
4.2.5. De grondkoers van het gevolgde schuine naderingspad was volgens de radar ca. 118° . De benodigde opstuurhoek voor een wind van $190^\circ/20$ kt was 8° , zie Figuur 5 hieronder, waardoor de koers 126° moet zijn geweest. Dat komt overeen met de koers van 125° die werd geregistreerd door de DFDR; een verschil van 1° , een afrondingsfout. Al vanaf het begin van de nadering, na de laatste bocht, werd onvoldoende opgestuurd in de richting van de heersende dwarswind en werd, zoals blijkt uit de radarplot (Bijlage 2), de DFDR data (Bijlage 3), samengevat in Figuur 4 hierboven, geen poging tot correctie gedaan om naar de naderingsradiaal te vliegen. Uit het door de Portugese CvO ingetekende naderingspad (Bijlage 2) blijkt dat het vliegtuig de verlengde middenlijn van de landingsbaan nooit heeft bereikt, maar de landingsbaan van de zijkant naderde. Het naderingspad lag dus niet binnen de vereiste hoek ($2,5^\circ$) voor een stabiele nadering. De nadering werd niet nauwkeurig en niet volgens de 'Approach Chart' gevlogen en kan derhalve beslist niet een stabiele nadering worden genoemd naar de vereisten in het FCOM (§ 4.2.3 hierboven). Ook om deze reden had de nadering moeten worden afgebroken.

Fig. 5. Windcorrectie bij wind uit 190° met 20 kt, en bij een vliegsnelheid van 139 kt is 8° naar rechts, De koers moet dus 126° zijn geweest (conform DFDR).

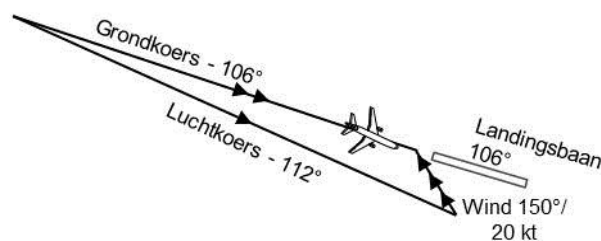
Fig. 6. De windcorrectie bij wind uit 150° met 20 kt, en bij een vliegsnelheid van 139 kt is 8° naar rechts.

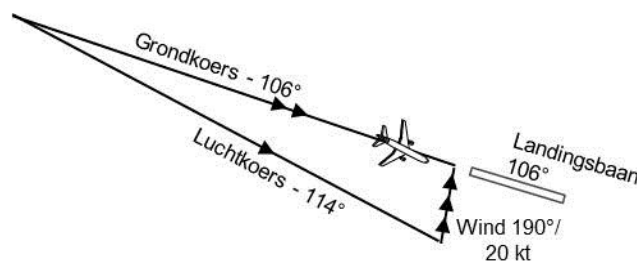
De bemanning was er dus van op de hoogte dat de heersende wind steeds dichtbij de dwarswindlimiet van het vliegtuig was voor het landen op slechts een 'wet runway' en die zelfs al eens had overschreden. Bovendien was de wind uit eigen waarneming van het AINS display zelfs ruimschoots boven de limiet. Met de afgelezen wind had iets kunnen en moeten worden gedaan, ook al was er zijslip door de richtingsroeruitslagen. Ook op grond van de te hoge afgelezen wind had een doorstart moeten worden geïnitieerd.

Fig. 7. De windcorrectie bij wind uit 190 met 20 kt, en bij een vliegsnelheid van 139 kt is 8,5° naar rechts.

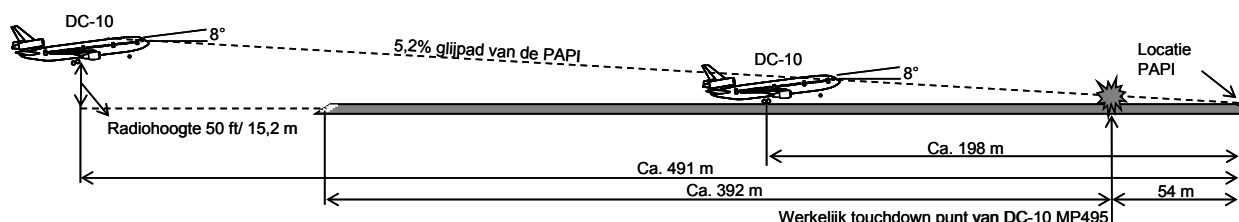
4.6.7. *Landingszone.* In de in het RvO § 1.10.2 gegeven vliegveld data staat dat de landingszone, de 'touchdown zone' van landingsbaan 11, 268 m lang is. Volgens het NLR rapport (Ref. 6) was de eerste aanraking met de grond pas op 392 m van de baandrempel; 124 m te ver en bovendien half naast de landingsbaan (§ 3.1.15). Het NLR beschikte blijkbaar over meer informatie dan in het RvO staat. Het is onverklaarbaar waarom deze plaats van neerkomen en de oorzaak daarvan niet in detail het RvO werden beschreven. De verre landingsplaats is ook een indicatie dat er geen hoge daalsnelheid was, anders was het vliegtuig wel meer aan het begin van de baan terecht gekomen. Zie Figuur 8 hieronder.

Fig. 8. Zijaanzicht laatste deel nadering. Touchdown punt van het NLR.

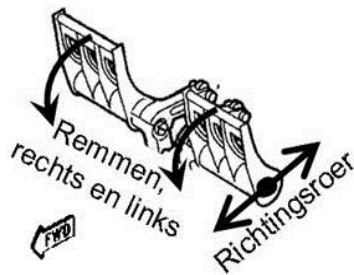
4.6.10. *Blokkerende wielremmen.* Op de pedalen van het voetenstuur zijn ook de met de voorvoeten te bedienen rempedalen voor de gescheiden remcircuits van het linker en rechter hoofdlandingsgestel aangebracht, zie Figuur 9 hieronder. Om te voorkomen dat tegelijk met het richtingsroer ook de rempedalen worden bediend, dienen de vliegers de hakken van hun schoenen voor en tijdens de landing op de cockpitvloer te houden. Om vervolgens na de landing de wielremmen te kunnen bedienen moeten de voeten iets hoger worden geplaatst zodat met de voorvoeten de rempedalen kunnen worden bediend zonder het richtingsroer te bedienen, want dat is nog nodig om het vliegtuig op de landingsbaan te houden zolang het richtingsroer nog effectief genoeg blijft bij lager wordende snelheid. Uiteraard kan een vlieger met soepele enkels (en schoenen) het richtingsroer ook met de hakken bedienen.

Fig. 9. Voetenstuur DC-10

Uit grafiek 6 van het RvO (Bijlage 6) blijkt dat de vlieger in ieder geval tijdens de laatste anderhalve minuut van de vlucht regelmatig het rechter rempedaal bediende tot wel 20% van de max. uitslag aan toe. Hij ging daarmee door toen 'CWS on' was; de uitslagen werden zelfs groter. Het geeft ook aan dat verwoede pogingen werden gedaan om het vliegtuig op te lijnen. De rembediening in deze vluchtfase betekent dat de vlieger in ieder geval zijn rechtervoet niet op de juiste wijze op de pedalen had gepositioneerd. De rempedaalgrafiek stopte ook 3 sec. voor de landing zodat ook hierover het DFDR Factual Report van de NTSB (Ref. 2) uitsluitel moet geven, maar het is vrijwel zeker dat met geremde/ geblokkeerde wielen is geland, waardoor de krachten op landingsgestel nog veel groter werden dan door de onvolledige oplijning al het geval was. Een landingsgestel is doorgaans echter sterk genoeg om zonder op te lijnen te landen op een 'wet runway', zoals in de vorige paragraaf genoemd. Maar als behalve traverserend ook nog met geblokkeerde en zeer goed bekrachtigde wielremmen wordt geland zou het landingsgestel wel eens niet sterk genoeg kunnen zijn en afbreken.
